Nouvelles

Numéro 2/2001

Collision en vol

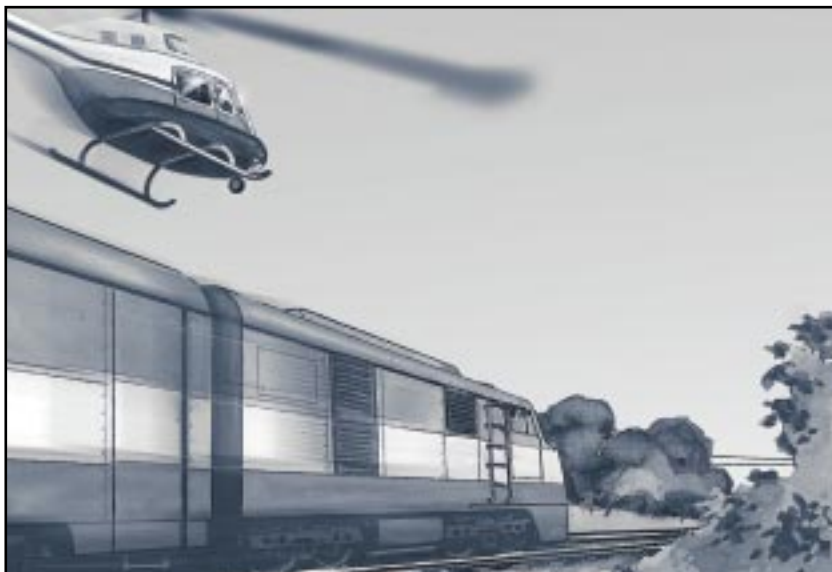
Vue d'artiste de l'instant précédant la collision avec les câbles

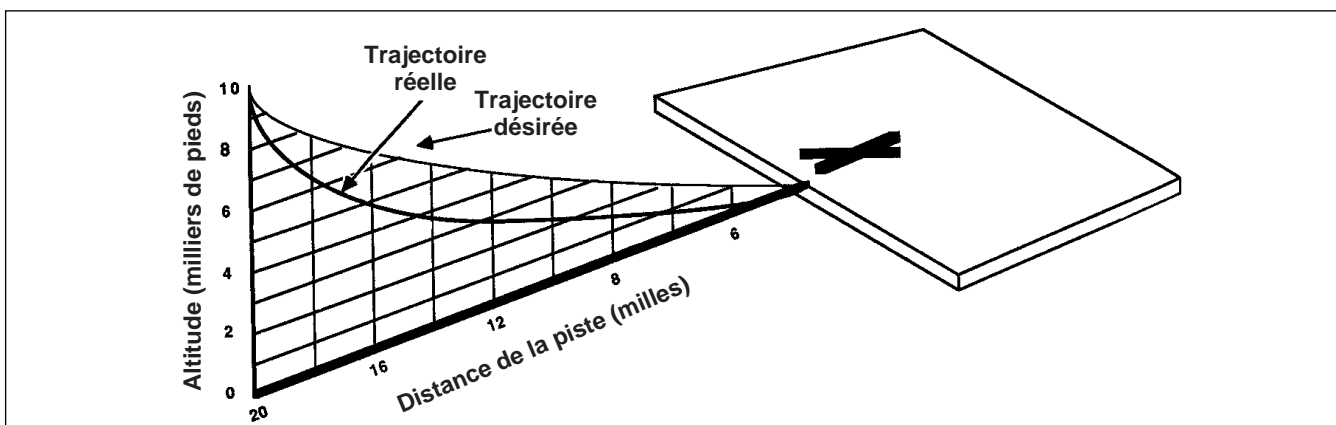
Comparaison du profil d'approche effectué par des pilotes lors d'une approche visuelle de nuit avec les altitudes désirées. L'altitude est en milliers de pieds; la distance est en milles. (Kraft, 1978). Illustration reproduite de "Human Factors in Aviation" de Earl Wiener et David Nagel, Academic Press Inc., 1988, avec permission.
